REPARACIÓN DE LOS DESCARGADORES DE FONDO DEL DIQUE FRONTAL TERMAS DE RÍO HONDO

RESUMEN

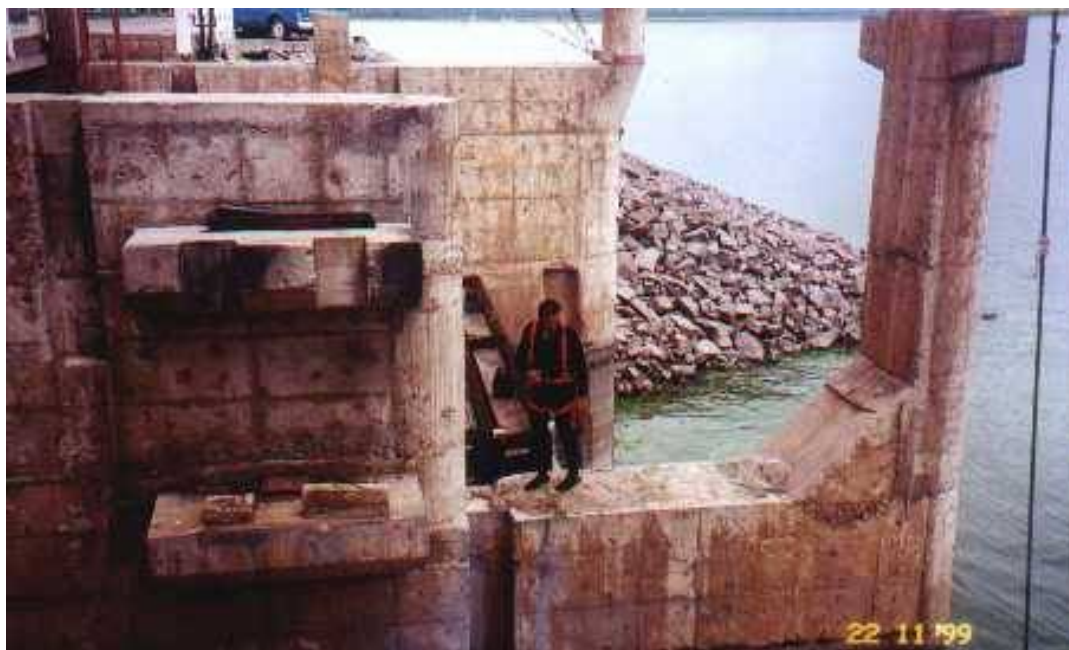
- a) **Ubicación:** Se trata del Elemento N° 5 – Revestimiento granítico margen izquierdo del Descargador de Fondo.

Foto 1: Vista general

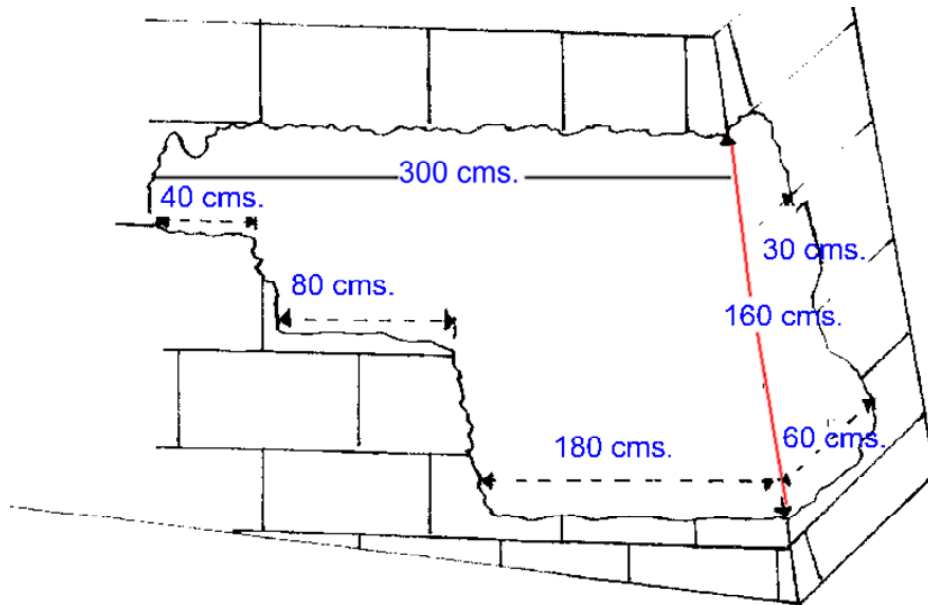
- b) **Dimensiones:** En la pared del diente que da hacia la pileta de aquietamiento era de 50 cm de profundidad un agujero de 30 cm. de ancho en su parte superior, de 60 cm. en su parte inferior y con una altura de 160 cm. Este daño se continuaba en el revestimiento granítico de la pared lateral del Descargador, mostrando la ausencia de numerosos mampuestos de granito, formando un hueco en forma de escalera que nacía en la pared del diente que da hacia la pileta comenzando a unos 50 cm. del fondo y continuaba hacia la compuerta siguiendo un diseño irregular, como se muestra en la figura Nro. 1

En definitiva se observaba una rotura que en su parte más ancha (pared del diente que da hacia la pileta) medía unos 160 cm. de alto y en la parte más angosta (hacia la compuerta) medía unos 35 cm. por un largo total de aproximadamente 300 cm. La profundidad formada oscilaba entre los 30 cm. y 60 cm. En el fondo presentaba un hormigón muy erosionado por el agua en forma de lascas, residual de la anterior reparación.

Figura Nro.1: Esquema del diente margen izquierdo de la pileta de quietamiento

c) **Diagnóstico:** La rotura descrita se produjo a través de los años por las formidables fuerzas dinámicas y erosivas del flujo de agua, que aflojando paulatinamente las juntas de los mampuestos graníticos los arrancaron de la pared depositándolos en el fondo de la pileta de quietamiento. El colapso de la primera reparación realizada se produjo por la suma de los errores cometidos en la ejecución del trabajo. En efecto la inspección subacuática reveló las siguientes fallas:

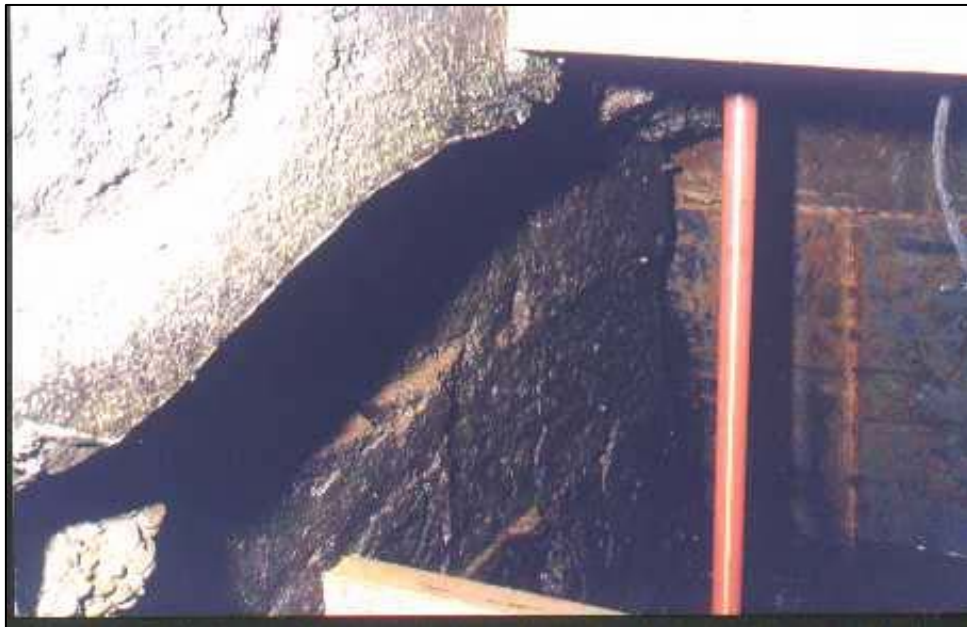
Destacamos la necesidad de esta fase puesto que las inspecciones realizadas evidenciaron una calidad defectuosa del hormigón existente que debía ser removido

Foto 2: Vista de la falla desde el interior del dique metálico

Etapas N°1- Demolición subacuática del hormigón debilitado en el interior del hueco, residual de la anterior reparación. La misma se ejecutó utilizando un roto percutor neumático.

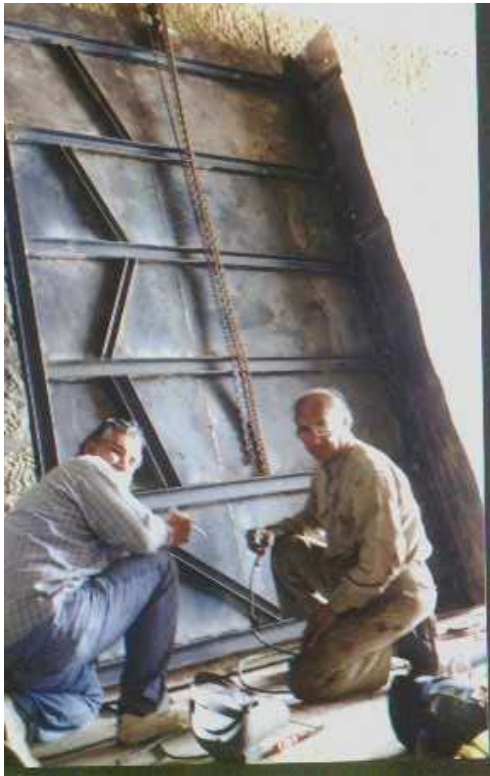
Foto 3: Dique metálico

El dique se ejecutó en chapa de acero con estructura metálica con suficiente rigidez para resistir la presión del agua y dejando un espacio libre de aproximadamente 1.20 metros frente a la rotura por 3.50 metros de largo, que permitió trabajar en seco en las siguientes etapas de la reparación.

El dique metálico se fijó a la pared y al fondo del revestimiento granítico a través de anclajes constituidos por tornillos y tuercas sujetos a la pared mediante brocas. Estos elementos removibles (para luego sacar el dique), permitían ajustar un burlete de goma entre la estructura metálica y la pared de granito con el objeto de estanque izar la zona a reparar. Una vez colocado el dique se procedió a su desagote mediante equipos de bombeo. Todo este trabajo fue ejecutado por el equipo de buceo

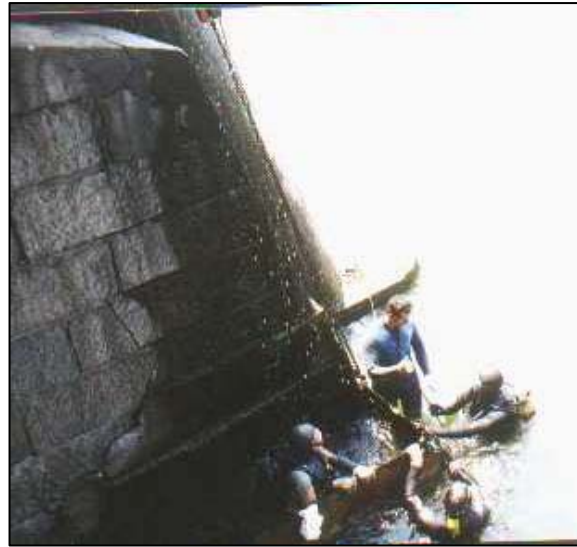
Foto 4: Colocación del dique metálico

Etapas N°2- Mediante reiterados buceos se procedió a tomar las medidas necesarias para realizar la estructura del dique metálico que se instaló, a fin de aislar la zona de trabajo alrededor de la rotura de las aguas de la pileta de quietamiento.

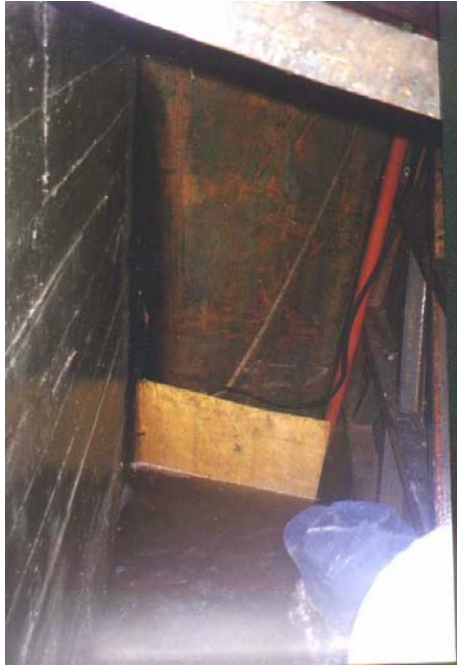
Foto 5: Vista del hormigón terminado

Se colocó un encofrado de madera, preparado con anterioridad, y se vertió en el hueco el nuevo hormigón elaborado de Alto Desempeño según la dosificación propuesta por el Laboratorio de Ensayo de Materiales de la Facultad de Ciencias Exactas y Tecnología de la U.N.T.

Durante 24 hs se mantuvo húmedo el encofrado de madera, luego se inundó nuevamente el dique metálico dejando todo el conjunto sumergido. A los 7 días los buzos retiraron el dique metálico y el encofrado de madera dando por finalizada la tarea.
